Déraillement wagons TMD au sein d'ICPE : vigilance sur les attelages !

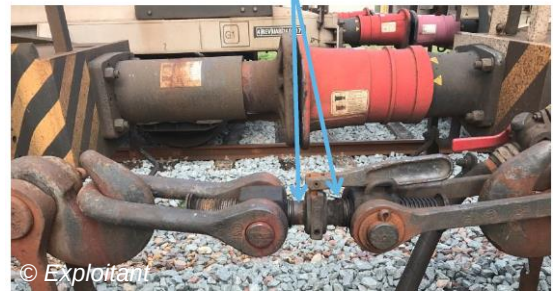
Attelage réglé à 2 filets

Sept mois plus tard, lors d'une manœuvre d'une rame de wagons vides, un nouveau déraillement se produit sur le site, au niveau d'un changement de voie. Malgré le boulon de calage, l'aiguillage n'est pas resté en position lors du passage des wagons. Il n'existait pas de mode opératoire de montage du boulon. Celui-ci était mal positionné : non à plat et avec une position ouverte du sabot. L'exploitant, après recommandation d'un expert ferroviaire, vérifie quelle était la tension d'attelage entre les wagons. Ceux-ci étaient serrés à 2 filets, comme lors du précédent déraillement. Lors de l'entrée sur l'installation terminale embranchée (ITE) de l'exploitant, cette tension appliquée par le transporteur n'est pas vérifiée et/ou modifiée par l'exploitant alors que certains rayons de courbure des voies sont faibles (inférieurs à 150 m). Désormais, à réception des rames, l'exploitant modifie la tension d'attelage des wagons pour la passer à 5 filets. Ce serrage est conservé pendant toute la durée du séjour du wagon sur l'ITE.

- ✓ **Vérifier** systématiquement, le cas échéant avec l'entreprise ferroviaire, si la tension d'attelage est adaptée, à l'arrivée dans l'ITE, mais aussi avant remise en circulation sur le RFN, si elle a été modifiée à l'arrivée ;
