Les diagnostics visuels sont-ils suffisants pour anticiper les ruptures de cellules béton ?

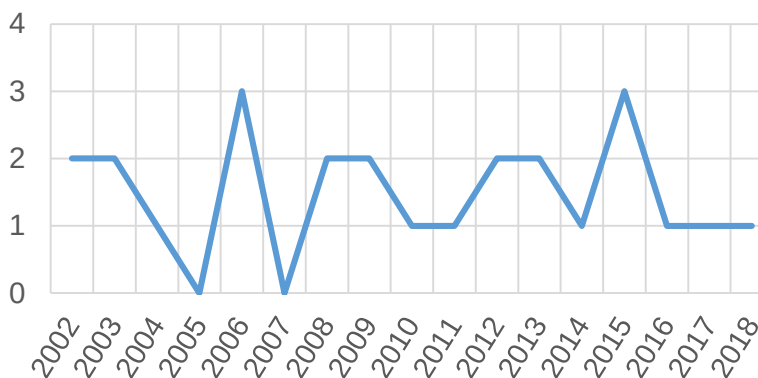
Evolution du nombre d'effondrement ou de rupture de silos de céréales

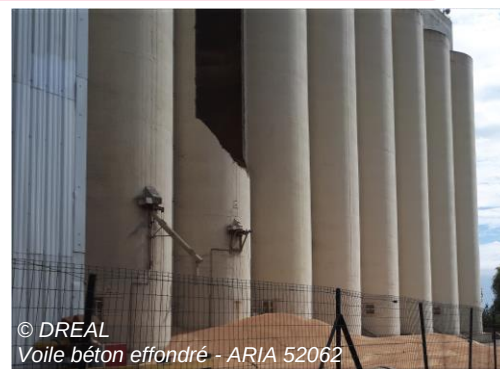
ARIA 52062 – 10/08/2018 – PAS-DE-CALAIS

Lors de la livraison de céréales, un silo s'effondre sur 50 % de sa hauteur. Un problème de pentes des toitures terrasses datant de la construction de l'ouvrage a permis l'accumulation et l'infiltration d'eau au niveau des vides de barres à vérins mal rebouchés. Cette infiltration a entraîné sur le long terme la corrosion des aciers en cerces sous la terrasse. Sous l'effet de la poussée des céréales lors du remplissage, ces aciers se sont rompus, entraînant en cascade la rupture des cerces non corrodées.

Un diagnostic visuel avait été réalisé un an plus tôt. Des désordres avaient été identifiés mais pas ceux à l'origine de l'effondrement. Ces diagnostics visuels ne permettent pas de détecter des corrosions très localisées comme celles à l'origine de cet accident. Une mesure de potentiel de corrosion aurait pu le mettre en évidence, mais cette technique assez coûteuse n'est proposée que pour des ouvrages qui présentent des éclats avec des aciers apparents. Ce qui n'était pas le cas des aciers corrodés qui ont rompu sur ce silo.

Pour pallier ce sinistre, le rapport d'expertise préconise une détection généralisée de la corrosion des armatures d'acier dans le béton par établissement des cartes de potentiel, associée à des sondages ponctuels ciblés sur les résultats de la carte de potentiel établie.
